除草作業等の維持管理費の大幅削減！

# 雑草防止工法（Zassou Boushi Kouhou）

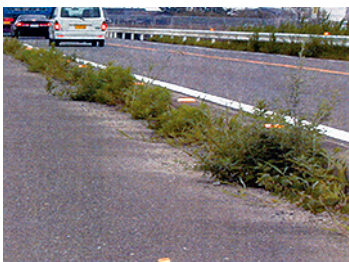
### 道路で雑草が生えている状況

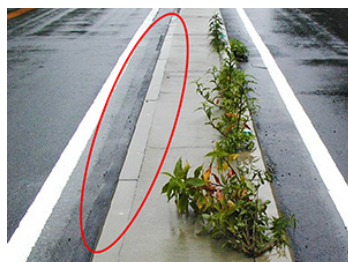
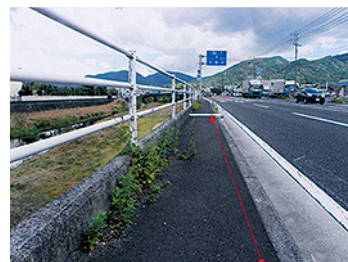
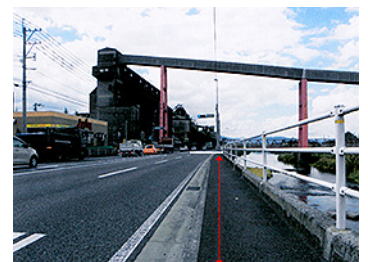
### 「雑草防止工法」で施工（赤い印の箇所）した歩車道境界ブロックの状況
